### **Cascina Vittorie**

Posta nella zona Nord del territorio comunale, poco discosta dalla cascina Tiglio, costruita nella seconda metà del Quattrocento, sulle terre allora bonificate, da boschi e paludi, dal Conte Vittore Martinengo Villachiarà, da cui prende il nome.

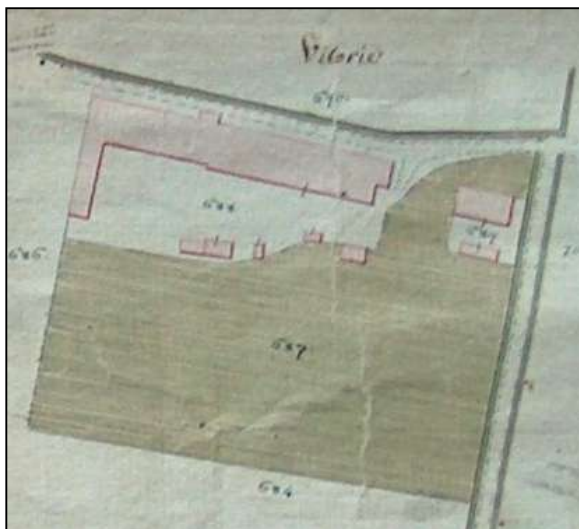
Estratto mappa del Catasto Napoleonico

La cascina era già presente nel Catasto Napoleonico dove è rappresentata con il grande corpo di fabbrica di Nord, piccoli corpi rustici sul lato di Sud, e la casa padronale posta a mattina, appena discosta dalla strada comunale.

Un piccolo fabbricato rustico completa a Sud il cortile della casa padronale.

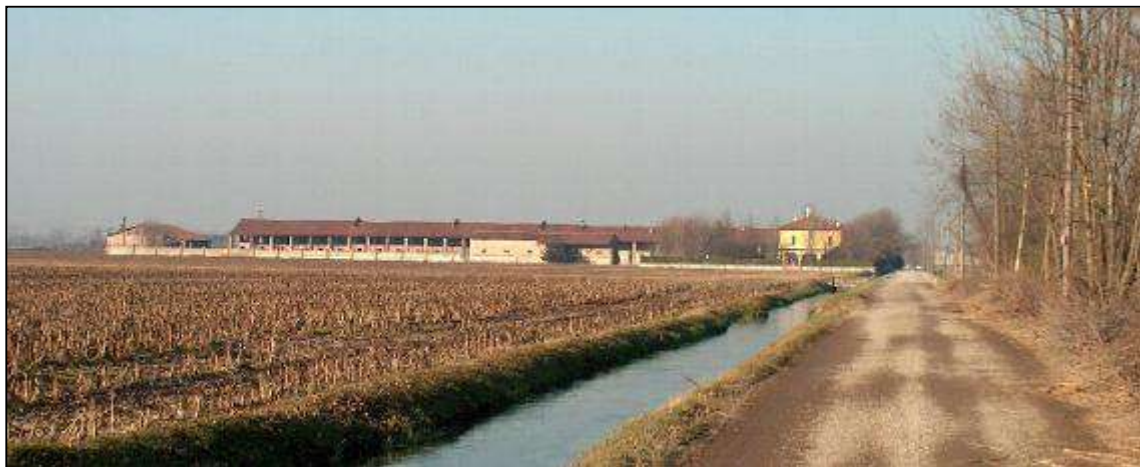
Si notano i fabbricati lasciati in sito a seguito delle demolizioni realizzate.

Suggestivo è il corpo di fabbrica di Nord, con la successione dei pilastri del porticato e i muri taglia fuoco che sporgono dalla copertura.

Foto 1 – la cascina ripresa da Sud

Dalla documentazione fotografica si nota come sia ancora possibile la lettura dei corpi di fabbrica storici, e come l'emergenza della casa padronale, con il suo giardino cintato, si imponga sul contesto dell'intorno.

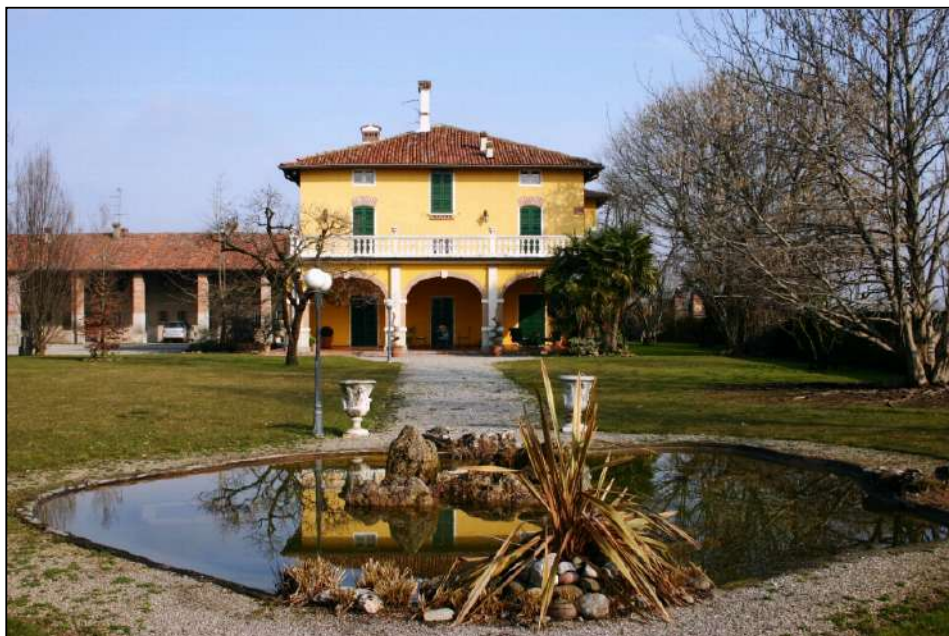
La casa padronale è una tipica costruzione della prima metà del Novecento.

Foto 2 – la casa padronale ed il giardino

Recentemente la proprietà ha proceduto alla ristrutturazione della casa padronale ed alla sistemazione del giardino.
