Cascina Tiglio, prima Cascina Finiletto o Fieniletto delle Vittorie

Individuata dai mappali 9, 10, 11 e 12 del foglio 1 NCT di Villachiarà, è ancora utilizzata come struttura agricola – produttiva.

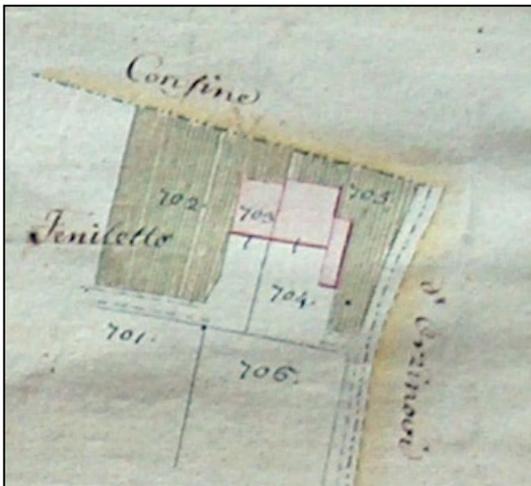
Estratto mappa del Catasto Napoleonico

La cascina era già presente nel Catasto Napoleonico che la raffigura con i soli corpi di fabbrica di Nord, appena discosta dalla strada comunale. Un piccolo fabbricato rustico chiude a mattina l'area dell'aia.

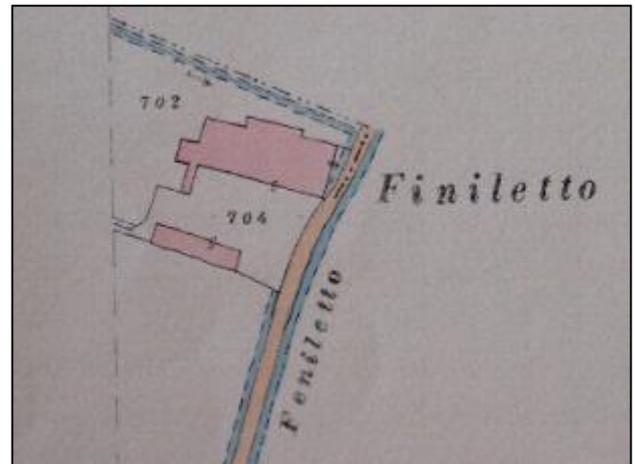
Estratto mappa del Catasto Italiano (1895)

Nel Catasto Italiano la cascina presenta il corpo di fabbrica principale, posto a Nord, che si amplia fino a raggiungere la strada comunale, si articola diversamente dal Catasto Napoleonico la zona di sera del corpo principale e compare un corpo staccato a Sud, a chiudere l'area dell'aia.

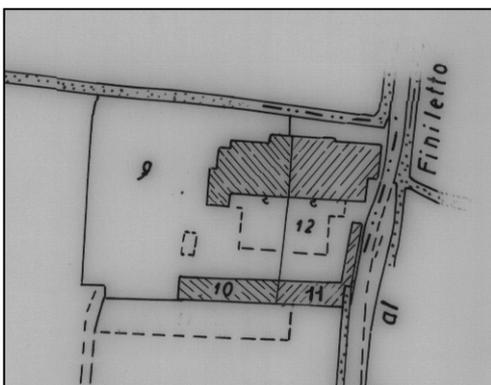
Estratto mappa del Nuovo Catasto Terreni (1958)

Successivamente la cascina si completa con l'ampliamento dei fabbricati rustici di Sud e si articola diversamente nel fabbricato principale di Nord, e così viene rappresentata nel Nuovo Catasto Terreni nel quale la cascina viene denominata “*Cascina Tiglio*”.

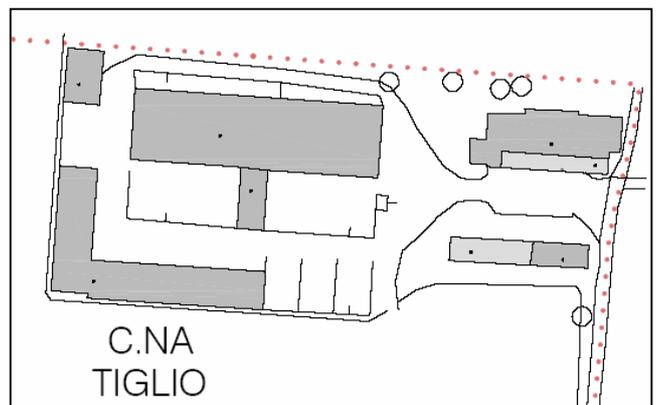
Estratto dal rilievo aereofotogrammetrico

Nei primi anni '70 del secolo scorso, venne rilasciata la licenza edilizia per la costruzione di una nuova stalla e di silos a trincea, i nuovi fabbricati vennero edificati nell'area a sera della cascina, occupando complessivamente più del doppio dell'area occupata dalla cascina preesistente.

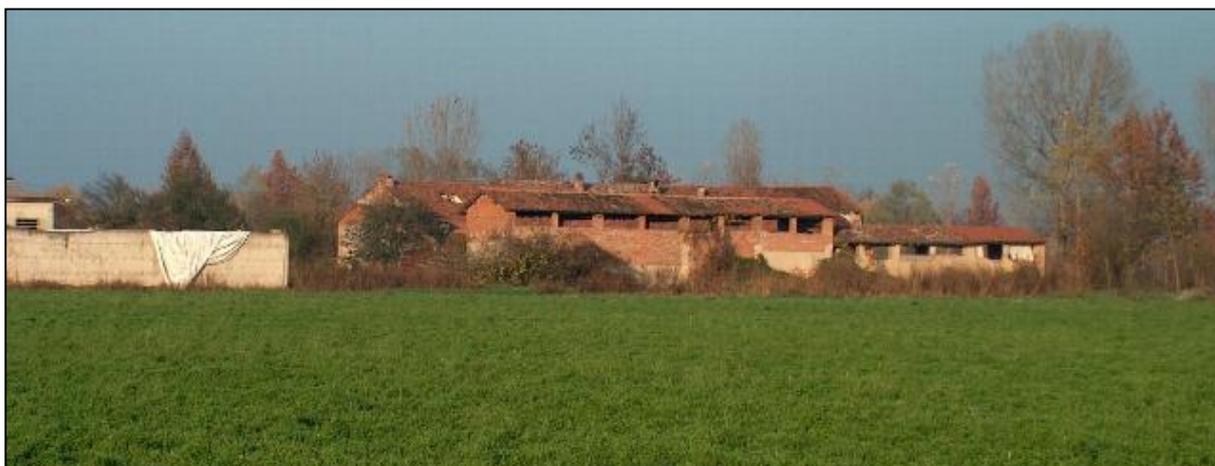
Dalla documentazione fotografica si nota come i corpi di fabbrica storici siano stati lasciati in stato di abbandono e come le nuove strutture contrastino con l'intorno.

Foto 1 – ripresa da Sud, il vecchio nucleo della cascina

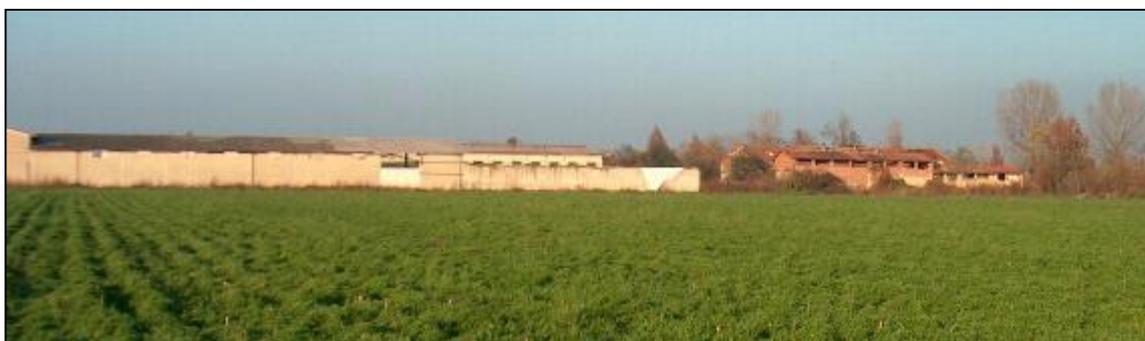
I nuovi corpi di fabbrica sono stati realizzati in prefabbricati di calcestruzzo con la tipologia tipica del periodo per le costruzioni agricole

Foto 2 – ripresa da Sud, i nuovi corpi di fabbrica
