### **Cascina Seita**

Posta al centro del territorio di Villachiarà, appena a Nord – Ovest della Frazione Villabuona, sulla strada comunale delle Vittorie, in fregio al vaso Seita da cui prende il nome, è stata costruita sul finire del 1800, a seguito delle ultime bonifiche in quella zona.

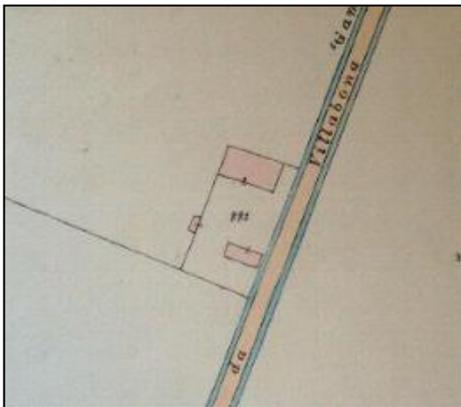
Estratto mappa del Catasto Italiano (1895)

Originariamente la cascina era composta da due corpi di fabbrica, a Nord la residenza e la stalla principale, a Sud della corte due piccoli fabbricati rustici.

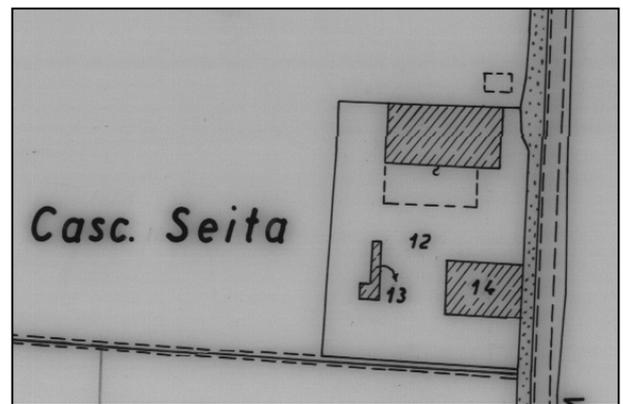
Estratto mappa del Nuovo Catasto Terreni (1958)

Successivamente la cascina si amplia, non solo nel corpo principale di Nord, ma soprattutto nei fabbricati rustici e nell'area asservita all'insediamento.

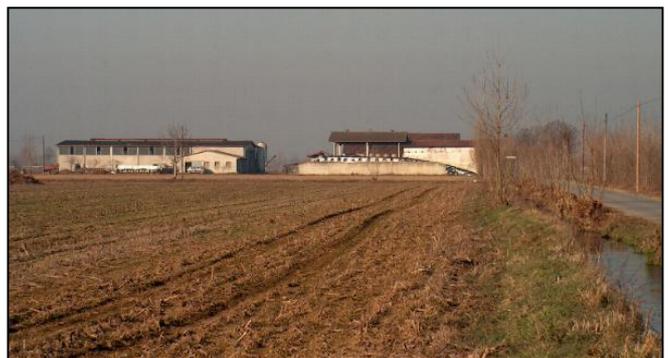
Documentazione fotografica – vista da Sud

Dalla documentazione fotografica si nota come i corpi delle nuove stalle ed attrezzature sovrastino la cascina originaria e siano in stridente contrasto con essa.

Il corpo principale conserva tuttora il caratteristico avamporcico delle cascine della bassa bresciana.
